# 雨庭

～地域の未来と子どもの未来の共創～

作業日： 令和7年3月24日  
施工箇所： 八女市高塚495番地

株式会社木下組

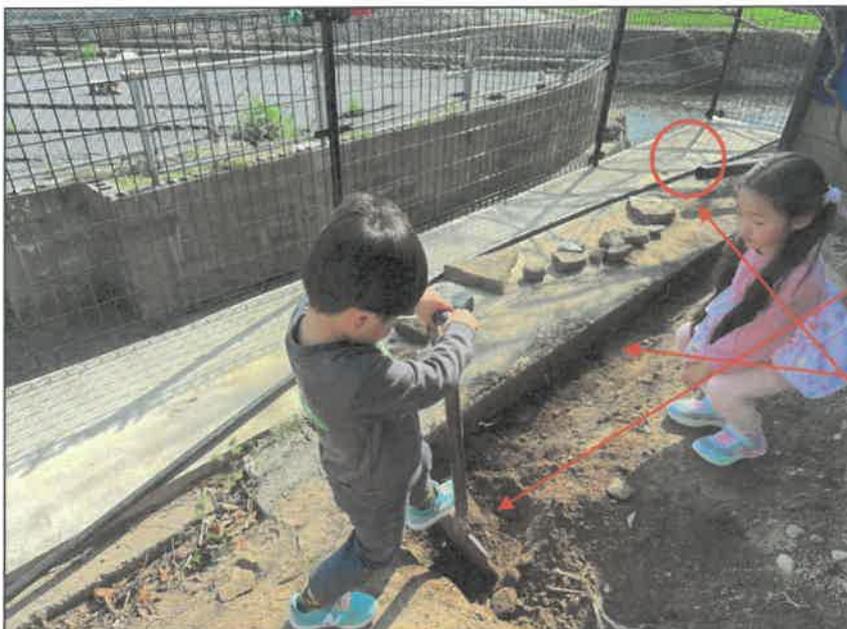
NO,	1
雨庭づくり	
R7.3.24	
雨庭縦穴床掘状況	
水みちをづくり縦穴へ流水	
以前の雨水は河川に	
直接放流していた。	
撮影

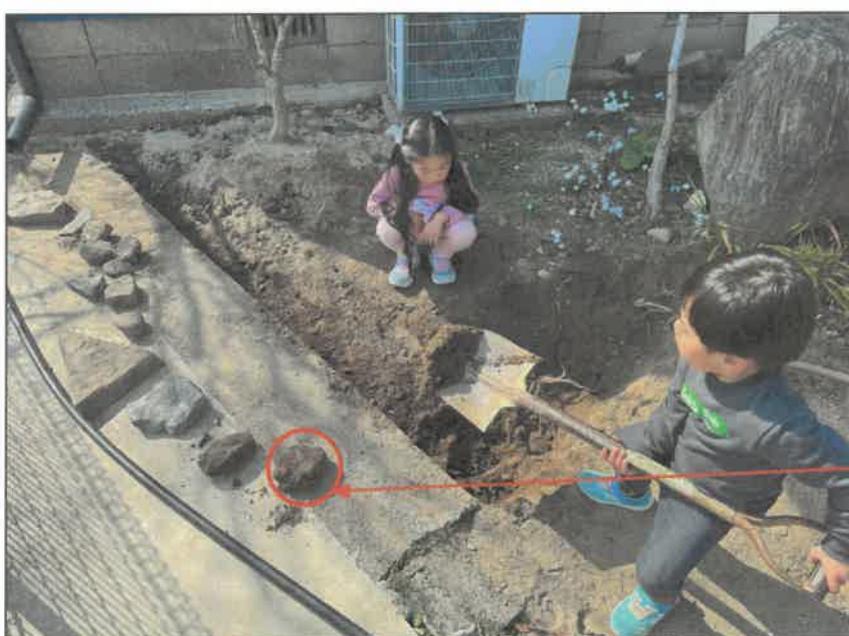
NO,	2
雨庭づくり	
R7.3.24	
雨庭縦穴掘削状況	
掘削時に出た石は	
再利用する。	
撮影

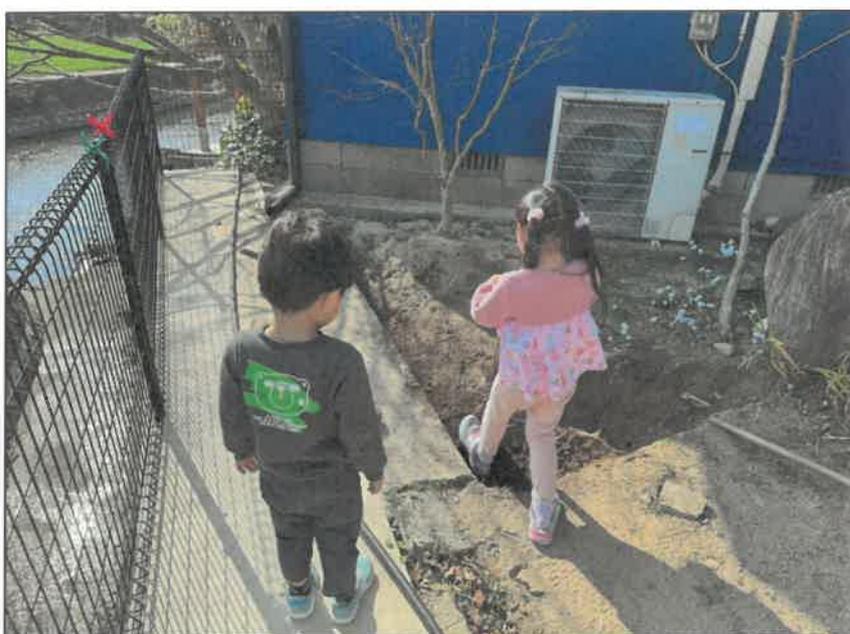
NO,	3
雨庭づくり	
R7.3.24	
雨庭縦穴掘削状況	
撮影

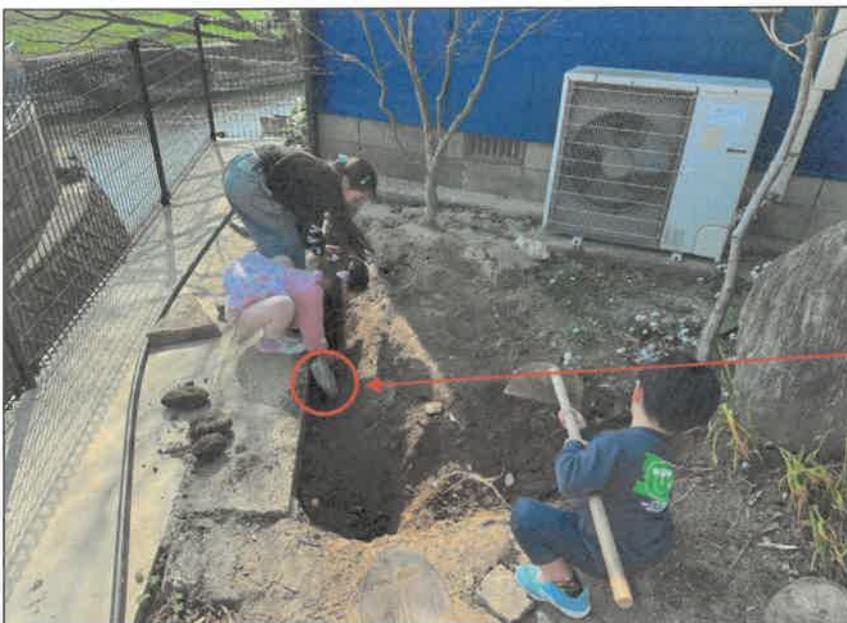
NO, 4

雨水水みち石設置状況  
 (石は水の浸透流水の妨げ  
 とならないよう立てて設置)

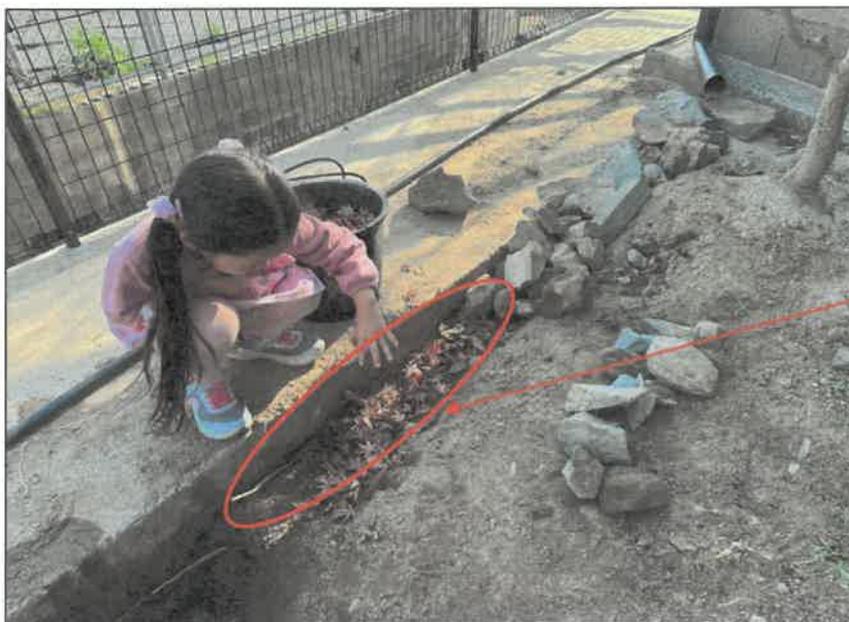
NO,	7
雨庭づくり	
R7.3.24	
流水による浸食を防止 するため周辺の落葉を敷設。 土が固まり浸透能の低下を 防止する役割も担う。	
撮影

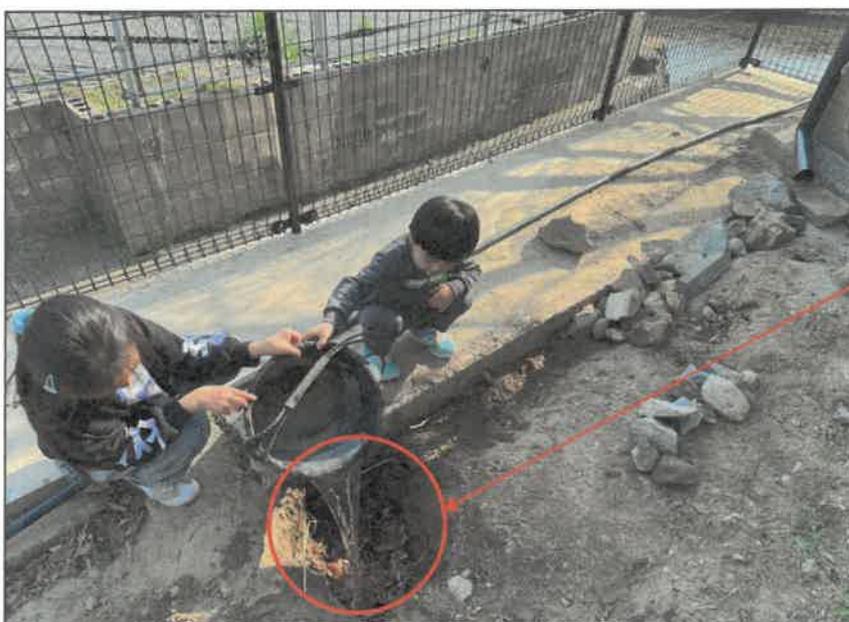
NO,	8
雨庭づくり	
R7.3.24	
縦穴床掘後通水を行い 床掘面が浸透する層 (砂礫等)であるか確認。 (今回はH=600)	
撮影

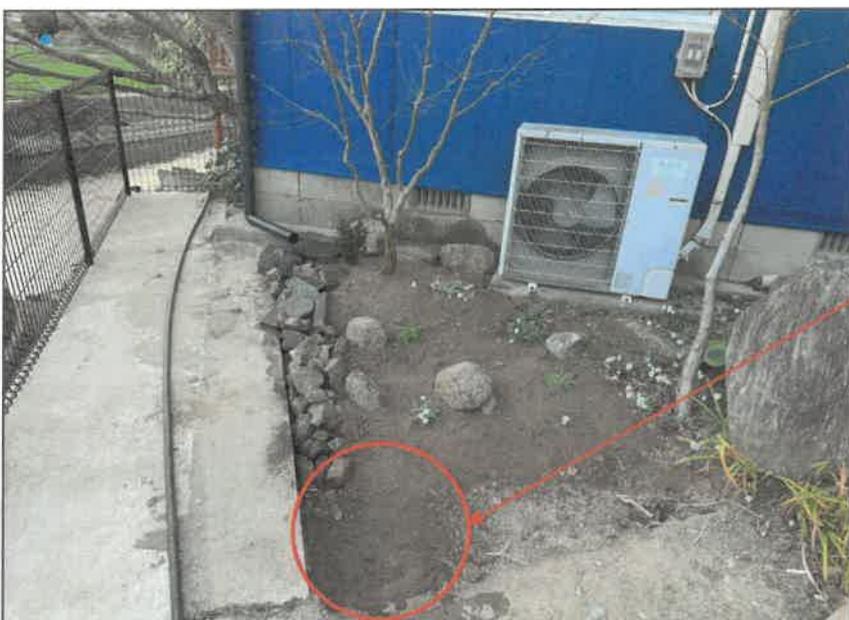
NO,	9
雨庭づくり	
R7.3.24	
縦穴埋戻し時は落葉を再利用し N23ATTACTース土とミルフィーユ状の 層を設置し浸透時の土の固まりを 抑制する効果を期待した。(検証中) (落葉は落葉樹○針葉樹×)	
撮影

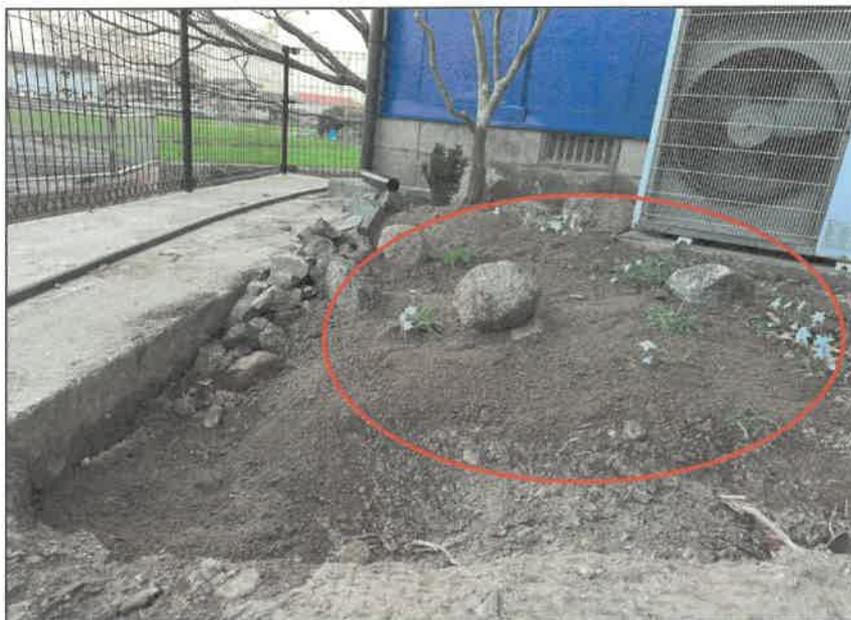
NO, 10

平地は縦穴に向け

勾配を取りt=100程度

鋤取りトース土敷均しを行った。

転石設置、植物移植

空調ドレンを放流

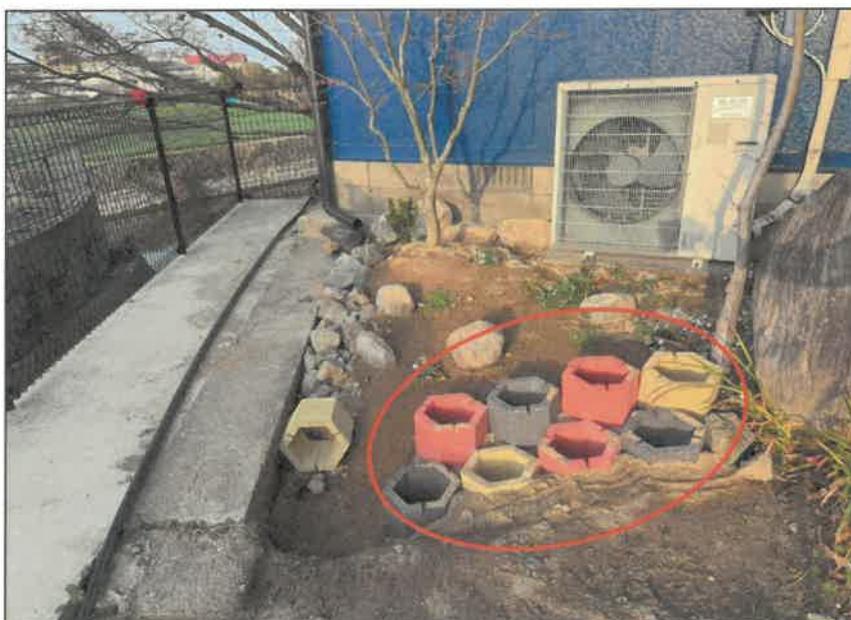
NO, 11

一方の水路はロックポットを

設置し、ロックポット内へは

トース土にて埋戻し箇所

球根・種を設置して埋戻しを

行い経過観察することとした。

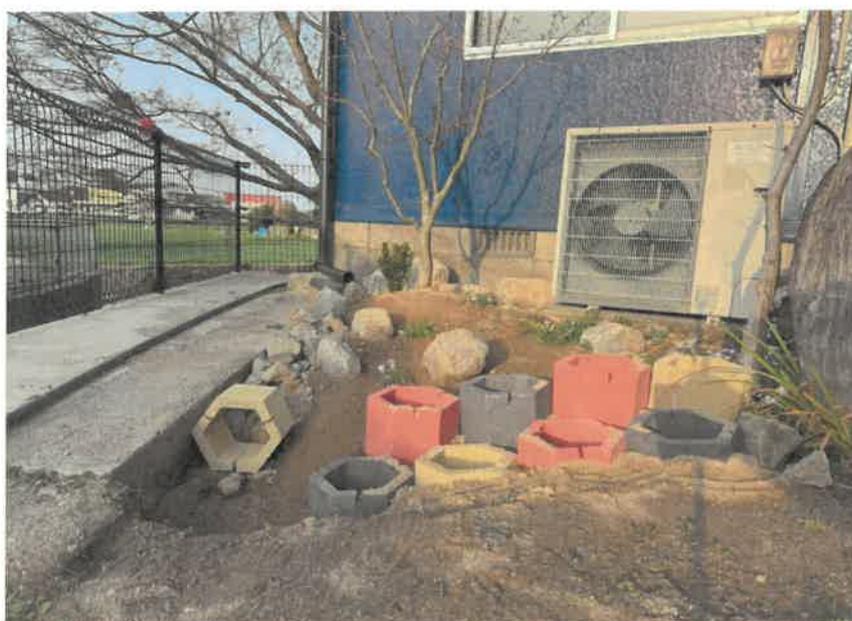
NO, 12

完成

経過観察中

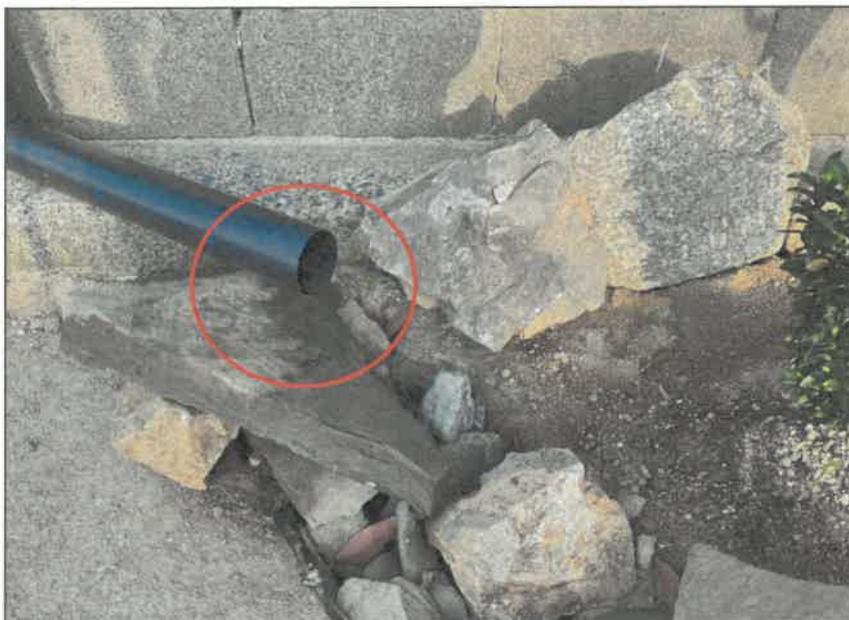
NO, 12
雨庭づくり
R7.3.24
屋根の雨水を河川放流から 雨庭への放流と変える
屋根面積A=36㎡
撮影

構造は至って単純、屋根(6.0m×6.0m=36.0㎡)に降雨した雨水を集水し雨どい、水路を通じて縦穴(N23-ATTAC)へ誘水し地下への雨水浸透を目的とする。

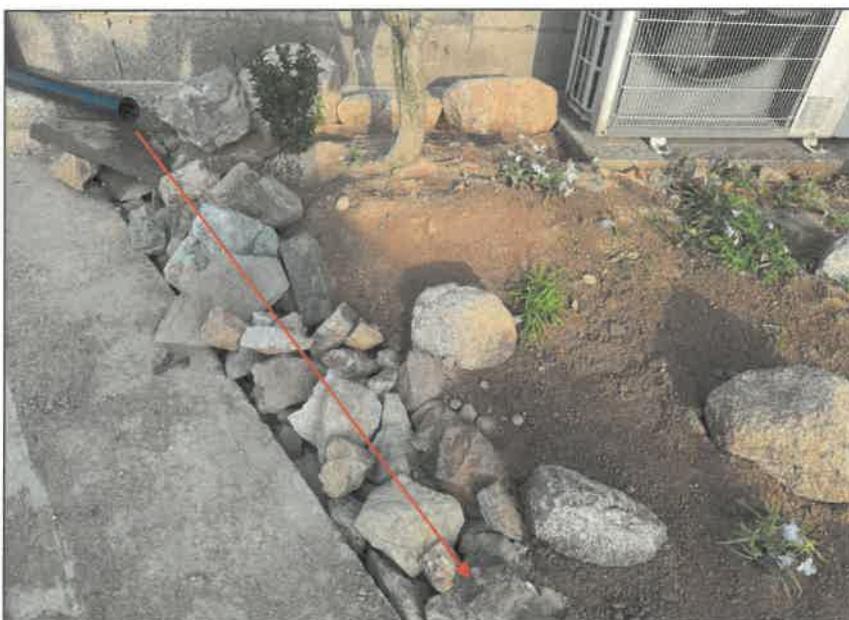
NO, 13
雨庭づくり
R7.3.24
水路を設け縦穴への誘水
撮影

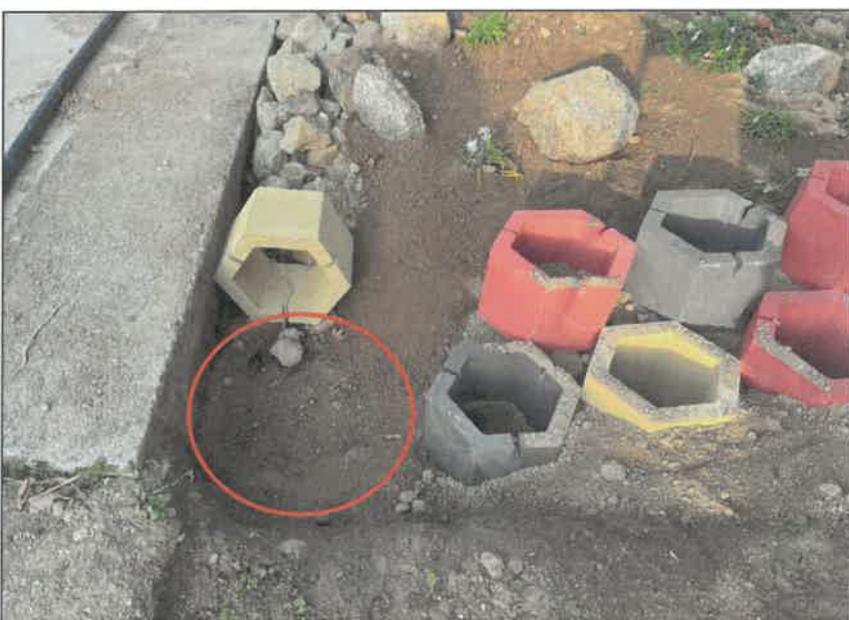
NO, 14
雨庭づくり
R7.3.24
雨庭内浸透箇所
撮影
